RELATÓRIO DE AVALIAÇÃO AMBIENTAL PRELIMINAR

N.º	RT-3-07.00-4O1-001	Revisão	A2
Emissão	Maior 2019	Folha	1 de 101

Emitente: FDTE – FUNDAÇÃO P/ O DESENVOLVIMENTO TECNOLÓGICO DA ENGENHARIA		EMITENTE: FDTE Proj. Eng: Antônio Carlos Oquendo Pereira CREA: 5060772753-SP
Trecho: Viário e Ponte São Sebastião	Local: Hortolândia - SP	PREFEITURA MUNICIPAL DE HORTOLÂNDIA
Objeto: RELATÓRIO DE AVALIAÇÃO AMBIENTAL PRELIMINAR		Coord.: Antônio Carlos Fonseca CREA: 0600420948 - SP

O Viário e Ponte São Sebastião, trecho 7, é um projeto de um sistema de viário novo, parcialmente usando trecho existente, com cerca de 200m (199,50m) lineares, dos quais 10m (extensão) são uma obra de arte. As obras previstas para o Viário e Ponte do Jardim São Sebastião visam sanar um problema histórico no município de Hortolândia, atualmente este viário é uma das duas saídas existentes para o bairro Jardim São Sebastião, e uma importante rota alternativa para os moradores do Loteamento Adventista Campineiro, Jardim das Figueiras II e Residencial Flamboyant principalmente quando estes pretendem se deslocar sentido Jardim Interlagos, ou a Rodovia Jornalista Francisco Aguirre Proença (SP-101).

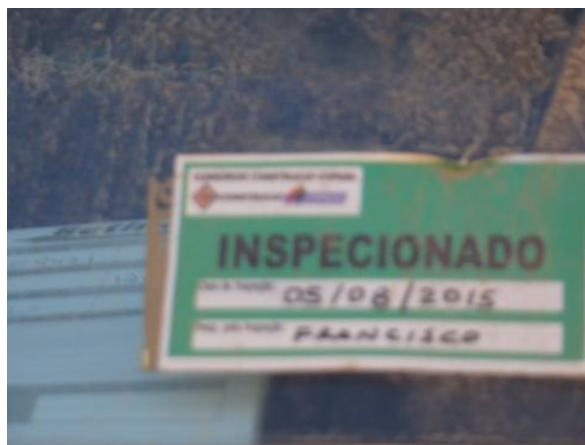
fortes e a possibilidade de vazamento de combustíveis e lubrificantes - deve ser colocadas bacias sob as máquinas estacionárias, evitando a contaminação do solo; a construtora deverá manter um programa de manutenção de máquinas, caminhões e equipamentos em geral onde conste um selo com a última data de regulação do mesmo - esta manutenção deve incluir equipamentos de terceiros alocados na obra; a foto abaixo mostra um sistema adotado na obra do Rodoanel de São Paulo.

Modelo de selo de inspeção de maquinário
